# Hollywoods Samfällighetsförening

## Statusbesiktning garagelängor

### UPPDRAGET

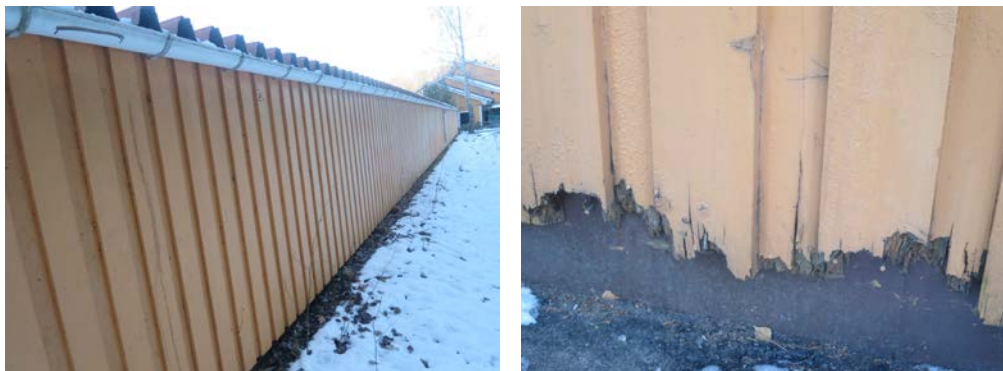
Garagelängornas fasader består av stående träpanel. Fasaderna är i dåligt skick. Ändträet längs nederkanten på panelytorna har ruttnat i stor omfattning. Frånvaron av taksprång orsakar att en hel del vatten nu regnar direkt på fasaden och rinner ner utmed ytorna. Det stannar vid ändträets kant och suger in i träet, vilket efter några år resulterar i rötskador. Ett alternativ är nu att endast byta de rötskadade panelbrädorna och sedan måla fasaderna. Dock anses detta inte rationellt och byte i sin helhet är att rekommendera av samtlig träpanel. Efter bytet bör ett par lager färg strykas så att träet får ett fullgott skydd. Därefter bör målningen återkomma vart åttonde år. I samband med detta kan ett taksprång tilläggas fasaderna så det står sig längre.

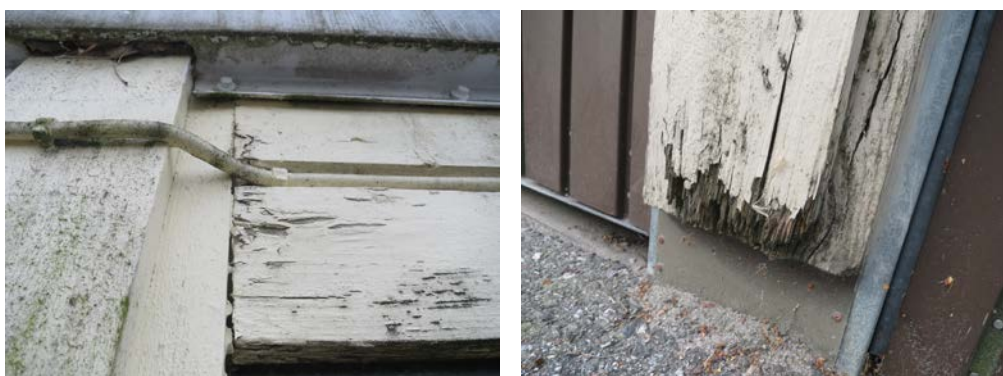
Detsamma gäller för karmbrädorna runt garageportarna som också är rötskadade till stor del. Byte bör ske tillsammans med träpanelen för att uppnå en rationell förvaltning.

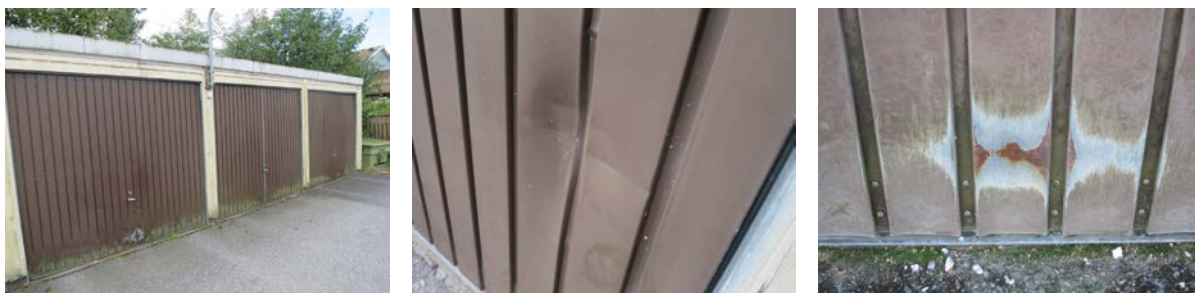
Garageportarnas fronter består av plåt. Flertal buckliga portar kan synas efter påkörningar, och rostsador börjar uppstå samt att flertal portar bågnar efter snart 30 år på nacken. En genomsnittlig livslängd är 20-25 år på denna typ av port.

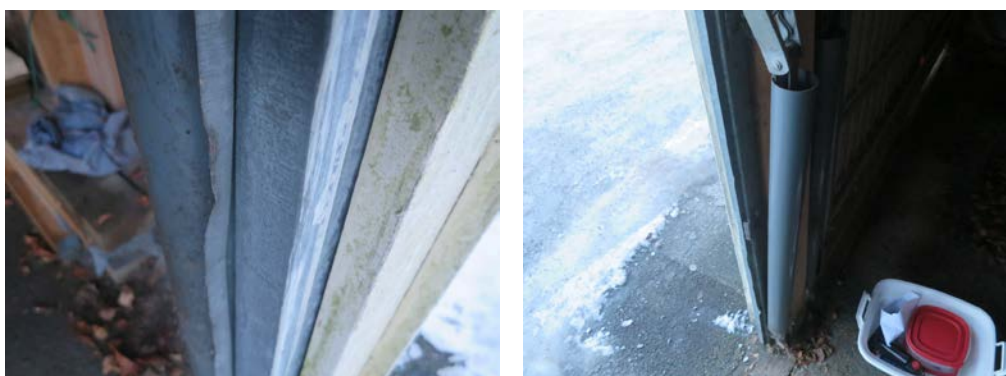
Skadade karmar efter inbrottsförsök och bristfälliga klämskydd bekräftas av styrelsen. Med tanke på antalet brister och ålder på portarna anses ett byte av samtliga portarna det lämpligaste alternativet. Något som är viktigt att tänka på är att dagens garageportar kanske inte stämmer överrens med nuvarande storlek på befintliga portar, varför kostnaden kan öka om det krävs större insats i karmstycken etc.

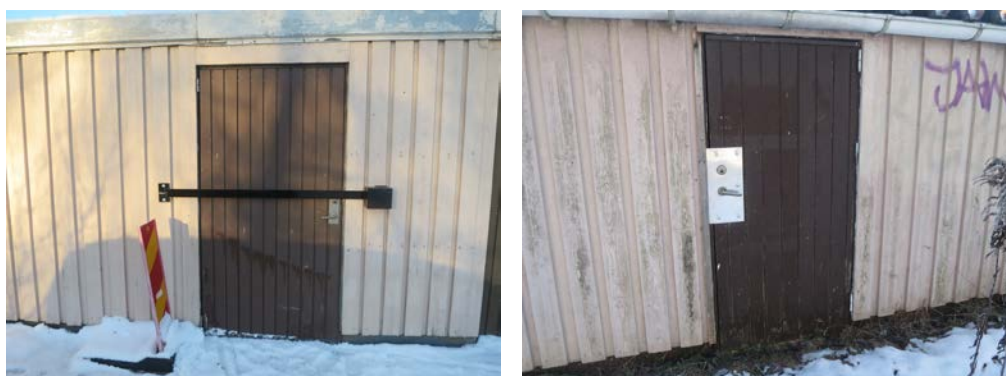
Tillhörande det norra garaget finns två dörrar, en klädd med plåt och den andra i trä. Skicket är slitet på bägge dörrar och rekommenderas därför att bytas ut tillsammans med garageportarna.

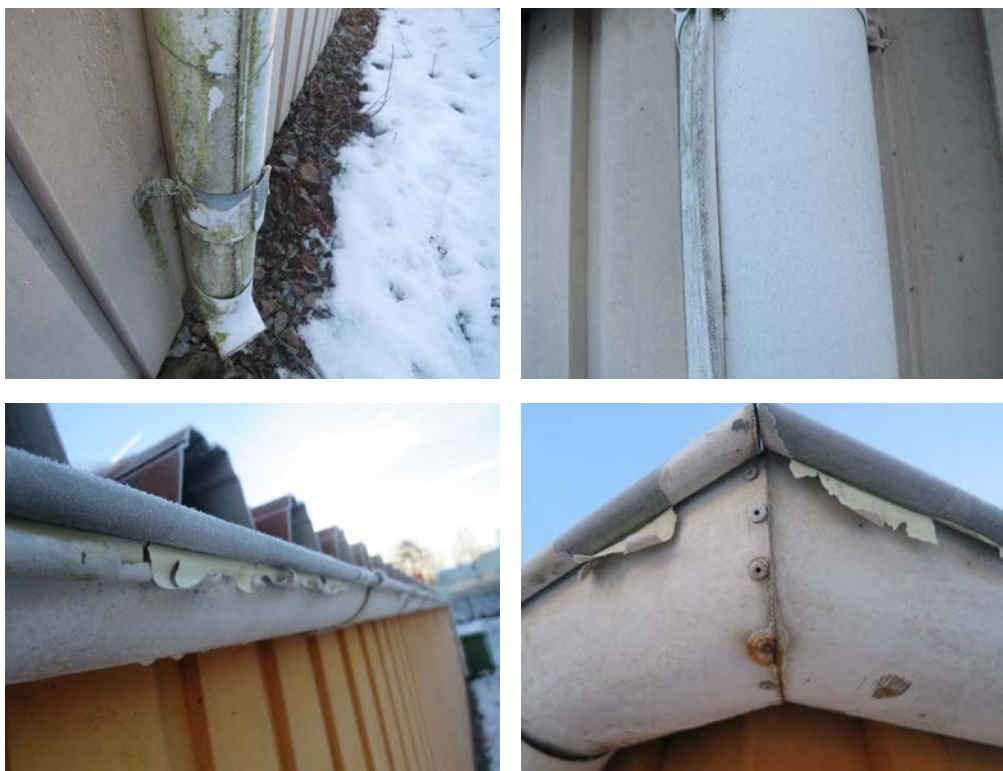
Stuprören och hängrännorna är av varmgalvad stålplåt överdraget med ett plastskikt, så kallad plastisol. Livslängden är 30 år. Målning av stuprören under den tiden är inte speciellt meningsfullt eftersom de rostar inifrån, där det är svårt att nå med en pensel. En målning är också bara marginellt billigare än att byta röret, vilket också talar mot målning. Färgskiktet har på flera ställen flagnat samt att stuprören har frostsprängningsskador i falsen. Byte rekommenderas tillsammans med träpanelen.

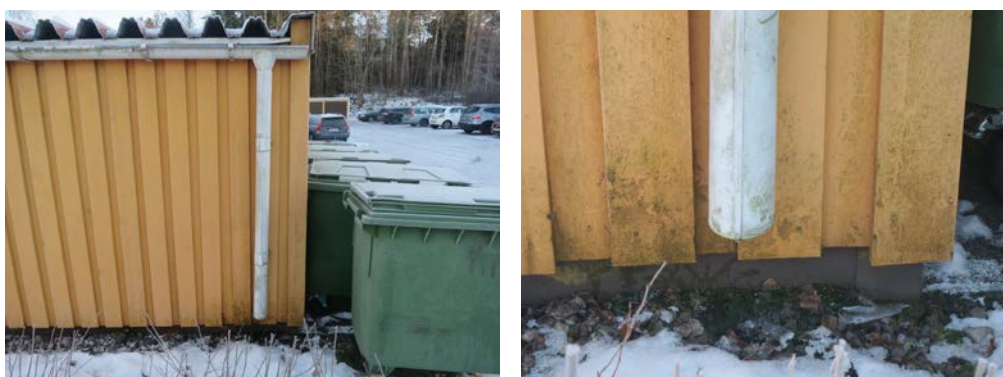
Vid det östra garaget saknas en utkastare på stupröret, vilket gör att vattnet från taket inte leds bort från garagebyggnaden. Detta orsakar en högre fuktbelastning på sockeln och träpanelen.

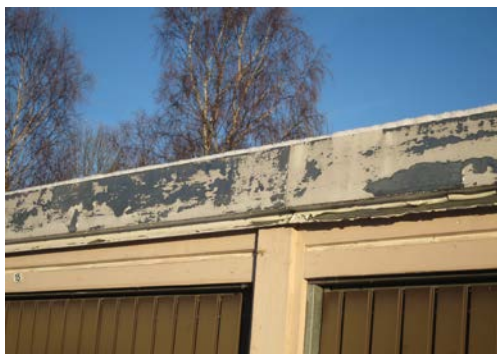
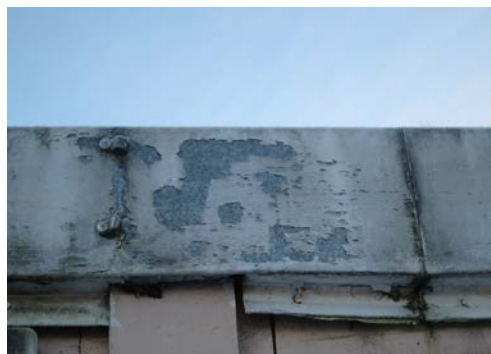
Krönplåten ovan garageportarna har, liksom stuprören, ett färgskikt som nu flagnat bort till stor del. Det allra minsta underhållet som krävs är målning. Annars är byte att rekommendera. Färgen fungerar som ett skydd för plåten så den inte ska rosta sönder. Inte minst ser den då mer estetiskt tilltalande ut.

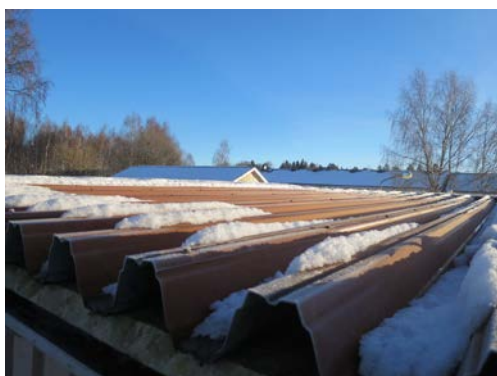
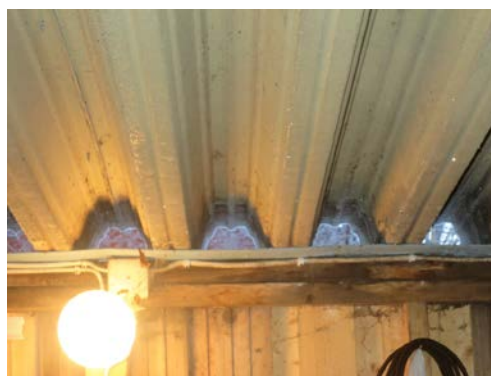
Taket består av ett svagt bakåtlutande korrugerat plåttak med kondensabsorberande beläggning på undersidan. Skicket är här helt okej jämfört med resterande delar och material. Om styrelsen väljer att behålla och "reparera" nuvarande garagelängor kan ett byte av takplåten vänta åtminstone mellan fem till tio år till.

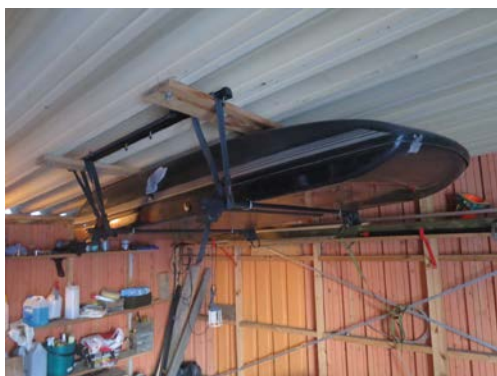
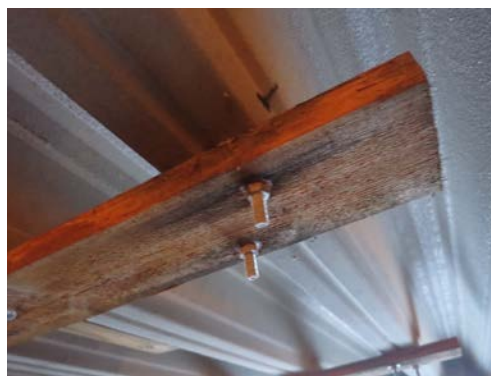
I några av garagen har hyresgäster satt upp takboxar i taken, vilket skapat hål i plåten vid varje infästning. Detta är inte optimalt om täta tak vill behållas. Dock kunde inga rostfläckar eller läckage konstateras vid besiktningen. Inga åtgärder bedöms behöva utföras.

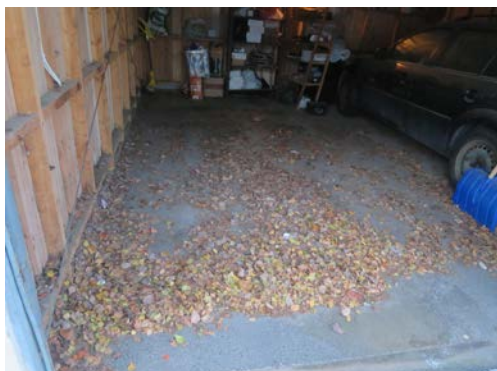
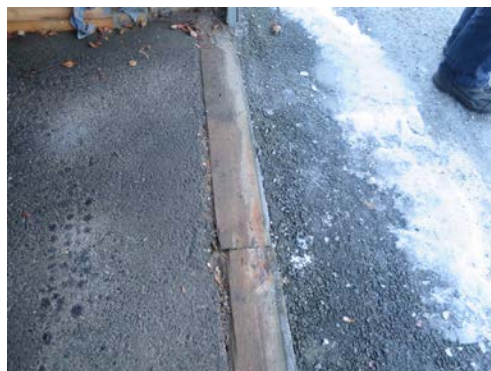
Asfalten inne i portarna är av god kondition med en viss gropighet där hjulen från bilarna stått och pressat på underlaget genom åren. Om dryga 20 år fyller beläggningen femtio år och är då dags att lägga om.

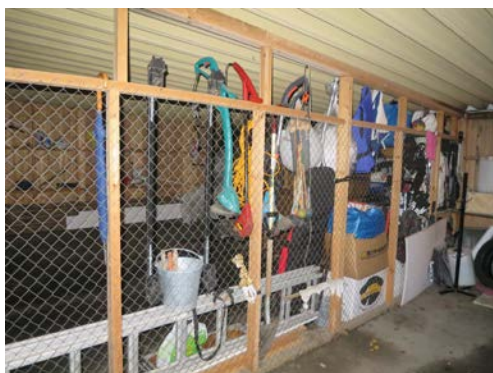
Invändigt finns också mellanväggar i trä och nät uppsatta. Inga underhållsåtgärder behövs för dessa om nuvarande garage behålls. Annars byts de naturligt ut om garagen byts i sin helhet.

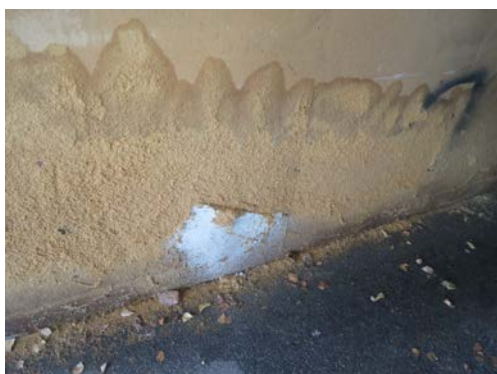
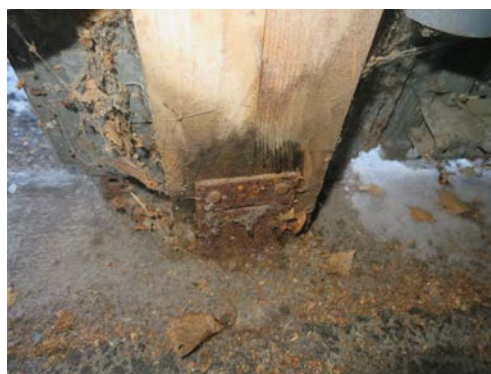
På träpelare och mellanväggar med spånskivor syns tydlig fuktuppträngning i materialet. Byte till tryckimpregnerat trä och nät föreslås här. Antalet är okänt och bör studeras närmare vid en eventuell projektering av entreprenaden.

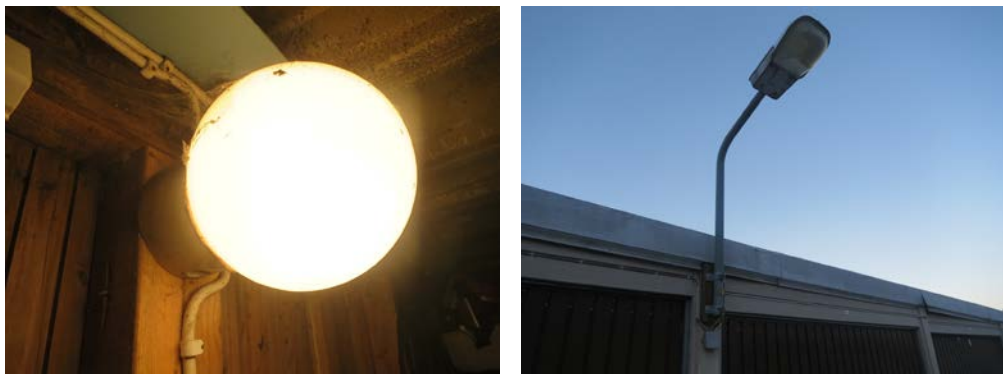
De flesta belysningsarmaturerna har en livslängd på 30 år. Därefter blir det svårt att få tag på reservdelar och betydligt mer energieffektiv belysning går att få tag på. Utöver dessa aspekter kan även lysvärdet ökas betydligt genom ett byte vilket ger en trevligare miljö för de som vistas i och kring fastigheten. Byte av belysningen föreslås i detta projekt då åldern snart passerat 30 år.
